Kapitel 1

Erste Erfahrungen beim „tuning“, nicht nur von Lautsprechern 1980-1996

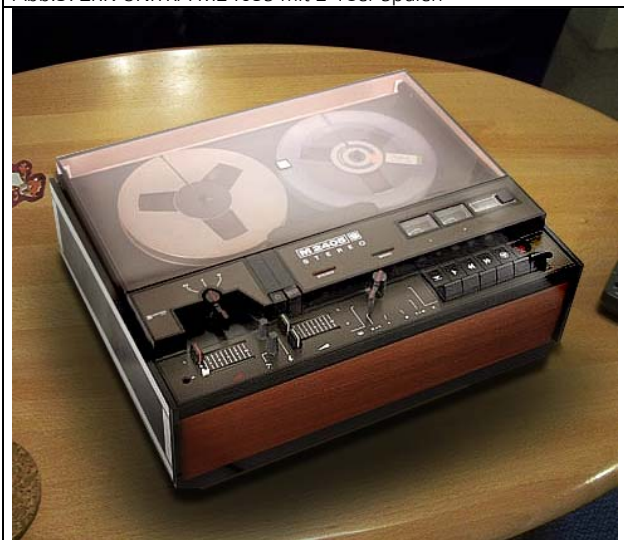
Abb.3: ZRK UNITRA M2405S mit 2 18er Spulen

1.3. Einmessen, Wartung und Pflege eines Spulentonbandgerätes
Zu Zeiten des REMA-Kaufs wurde auch ein Spulentonbandgerät anvisiert, was aber leider nur umständlich und mit Tricks aus der VR Polen herangeschafft werden konnte, ein Unitra M2405, Nachfolger des ZK246, eine Lizenzanfertigung von Tomson Brandt USA.

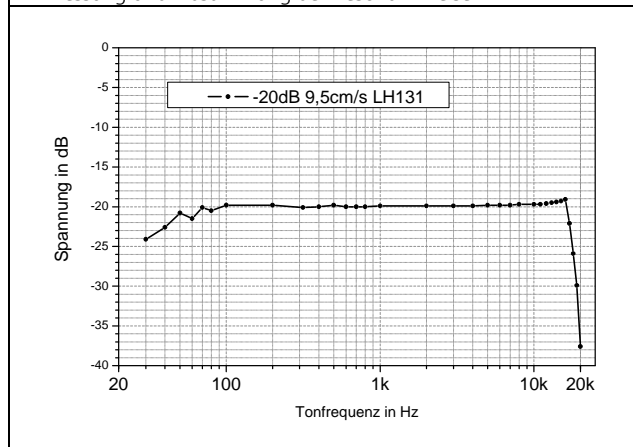
Abb.9: Frequenzgang M2405S -20dB LH131 bei 9,5cm/s nach Einmessung und Abstimmung der Resonanzkreise

Bei Vollaussteuerung 0dB konnte für 10kHz ein Abfall von -7 bis -8dB ermittelt werden. Der Klang von Musik unterschied sich etwas

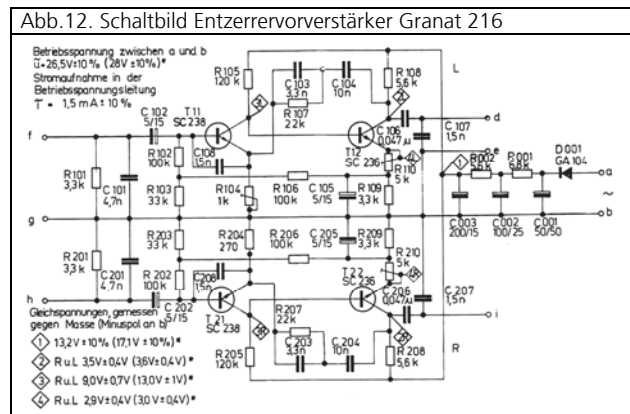
Abb.11: GRANAT 216

Die keramischen Filterkondensatoren der Entzerrervorverstärkerstufe wurden gegen engtolerante Polystyrolkondensatoren getauscht. Leider brachte das nicht so viel wie erhofft, das MS16SD war vielleicht doch zu schlecht. Was auch störte, war, dass der Abstand des Abtastsystems zur Platte einfach beängstigend nahe war. Der GRANAT hatte ein auf 3 Stahlfedern gehängte Subchassis, was empfindlich auf Bodenschwingungen reagierte.

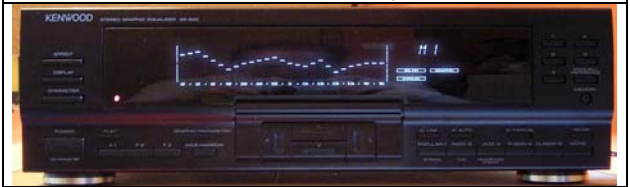
Abb.44: KENWOOD GE-940 14-Band Equalizer

Trotz des linearen und sicherlich richtigen Frequenzganges ergab sich der Eindruck, dass je nach Abstand und Winkel der Höreindruck ein anderer war. Gemessen wurde normgerecht in 1m Abstand, aber es schien mit dem Abstand dunkler zu klingen, direkt an der Wand jedoch zu basslastig. Am Hörplatz war es dennoch unbefriedigend. Die Frequenzgangsteller für Höhen und Tiefen waren einfach zu breitbandig in der Wirkung. Es müsste ein Multischmalbandsteller her. So etwas gab es aber tatsächlich und dieser wurde Equalizer genannt, z.B. bei KENWOOD mit sehr niedrigem Klirrfaktor von sage und schreibe 0,006%, im Vergleich zum REMA TOCCATA verschwindend gering. Obwohl das Gerät beim HiFi-Händler umrandet, wurde von der Benutzung abgeraten: Das Rauschen würde sich erhöhen und das Problem würde sich eigentlich nicht so richtig lösen lassen. Und wenn, man kann ja etwas rumspielen und vielleicht war es doch nicht so verkehrt. Der preiswerte GE-940 im Midiformat hatte 14 Bänder, die parametrisch und graphisch schmalbandig oder weit mit $\pm 12\text{dB}$ einstellbar waren. Bei Vollaussteuerung wurden allerdings 1% Klirr erreicht. Aber wieviel brauchte man? Beim Ausprobieren wurde bald klar, dass gar keine Vorstellung existierte, welche Bänder und wieviel exakt einzustellen waren. Die einprogrammierten Programme passten alle nicht.

Die Effekte waren interessant und verblüffend in ihrer abbildungstechnischen Wirkung, konnten aber den Originaleindruck eines klassischen Musikinstrumentes erstmal so auf die Schnelle nicht verbessern. Der Möglichkeiten der Einstellungen in ihrer Kombination waren einfach zu viele und schienen wie ein Lottospiel zu sein. Der Haupttreffer wollte sich nicht finden. Da der Equalizer nur zwischen Plattenspieler (bzw. Tonbandgerät) und dem Receiver geschleift werden konnte, war der Tuner natürlich ausgeschlossen. Die beste Quelle war der Plattenspieler. War der Receiver doch zu schlecht?

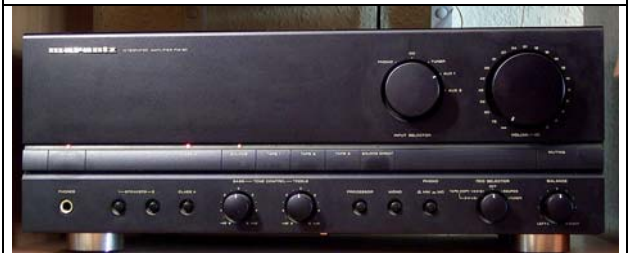
Abb.45: MARANTZ PM-80

Der neue Verstärker MARANTZ PM-80 hatte eine schaltbare Class-A Technik mit 25W an 8ohm. Laut Testberichten blieb er stabil bis 1Ω Abschlusswiderstand.

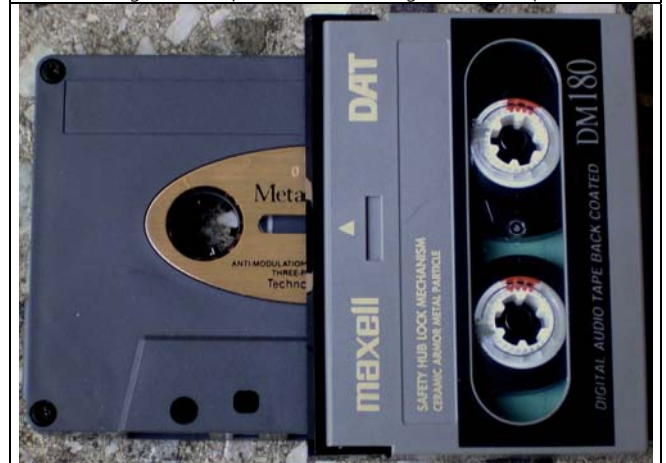
Abb.58: Vergleich Kompaktkassette mit Digital Audio Tape

Die DAT Audiokassette ist nur in etwa halb so groß wie die Kompaktkassette. Das DAT Kassettengehäuse ist im Gegensatz zum Kompaktkassettengehäuse geschlossen, ähnlich der vor dem DAT entwickelten VHS-Videokassette, so dass das Band nicht berührt werden kann. Während bei der Videokasse ein Knopf gedrückt werden muss, damit sich Bandabdeckung öffnet, müssen beim DAT zwei Federn gedrückt werden.

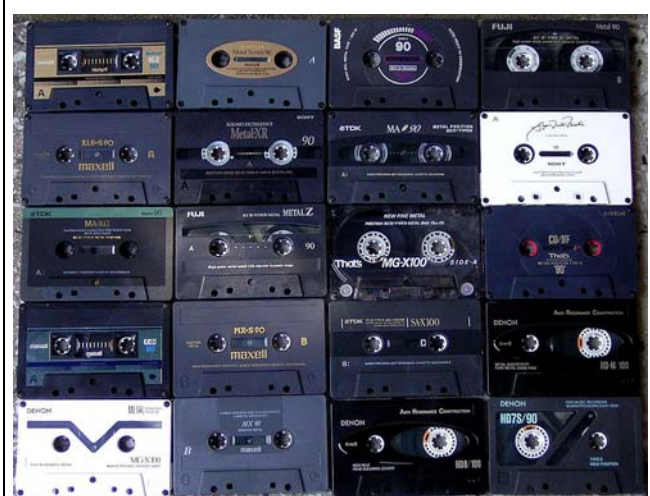
Abb.67: Kompaktkassetten verschiedener Herstellungen

Im Gegensatz zu den Spulentonbändern in ausklappbaren Pappschachteln und den CD's waren die Kassetten im höherpreisigen Segment schon kleine Kunstwerke. Durch aufwändige Gehäusematerialien, wie z.B. keramische Verbundmaterialien (SONY weiß rechts oben), wurde auch die Anfassqualität auf ein neues Niveau gehoben. Aber auch hier wurden im Laufe Jahre die Gehäuse wieder langweiliger und schlichter, z.B. wenn man links oben die XLII von 1988 mit der XLII-5 darunter von 1999 vergleicht. Es gab auch für Demozwecke kleine „Reel to Reel“-Kassetten, das sah phantastisch aus, aber die Werte für Gleichlauf litten unter dieser Konstruktionsart.

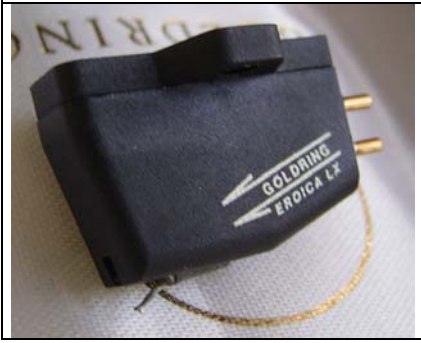
Abb.79: GOLDRING ERICA LX

Das neue MC darf nicht schlechter sein als das ELAC. Ein sehr gutes und dabei preiswertes MC sollte das GOLDRING EROICA LX gewesen sein. Das LX hatte den gleichen Frequenzgang und war mit einem Fine Line Schliff GYGER 2 ausgestattet. Die Auflagekraft war allerdings etwas höher. Der besondere Vorteil von MC Systemen soll die höhere Beweglichkeit der Nadel infolge der geringeren Masse sein.

Diesmal wurde die Tonabnehmerjustage mit einer „dhfi 2“ selbst versucht. Die LB49 war schon verschlissen, die über Second-Hand erlangte „Die dhfi Schallplatte 2 Hörtest- und Meßplatte“ hatte auch einen rillenlosen Abschnitt zur Ermittlung der Antiskatinggröße. Die Abtastfähigkeit wurde zuvor mit der Auflagekraft von 1,7Pond auf ca. 70µm lateral eingestellt. Erstaunlich war, dass der Schnitt der Seitenschrift 300Hz für die Abtastfähigkeit praktisch bereits vom Hersteller anders ausgemessen wurde als er geplant war.

Geplant waren 60µm und geschnitten wurden aber 67µm, und das für eine Messplatte! Der Frequenzgang, gemessen mit der LB211, blieb von den Änderungen der Eingangskapazitäten und -widerständen ziemlich unbeeindruckt, was ein weiterer Vorteil eines MC-Systems sein sollte.

Die Montage und Justage gestaltete sich schwieriger als gedacht, da das EROICA keinen einfach abklappbaren Schutzbügel hatte, sondern nur eine kleine Kappe, die nicht richtig hielt und ständig verschwunden war.

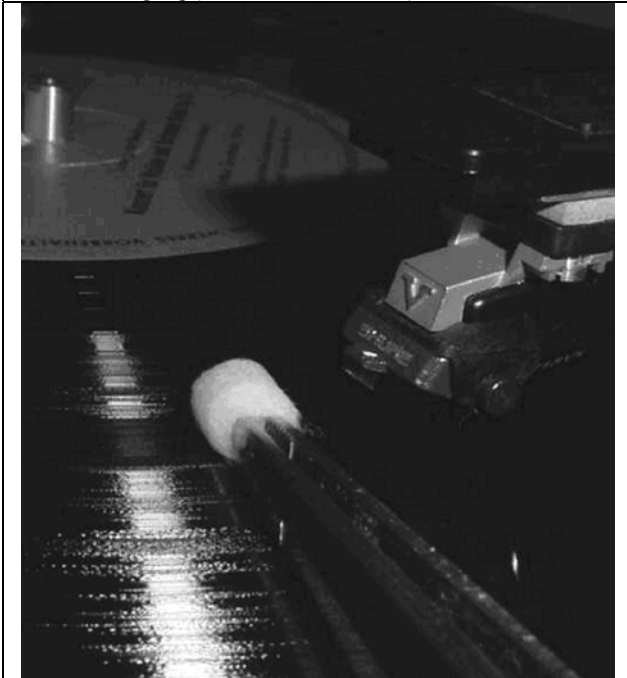
Abb.81: Reinigungsprozess, hier mit dem späteren SHURE

Eine derartige Reinigung ist mühevoll aber lohnt mit sehr sauberen Platten, die danach in eine neue Folieninnenhülle gesteckt, rillentief weiter sauber geblieben sind und wo später nur noch eine Carbonbürste die aufliegenden Teilchen und Fussel schnell entfernen konnte, den Rest machte die Nadel selbst. Denn die Wirkung mechanischer Abtaster ist eine selbstreinigende, im Gegensatz zu dem optischen Schallplatten-Laserabtaster. Dieser reagiert viel empfindlicher auf Staub mit Misstönen.

Später wurden die Platten erstmal mit dem Wattebausch vorgereinigt, bevor die Nadel aufgesetzt wurde. Einmal den Wattebausch über die laufende Platte geschoben, wobei im Schräglicht eine lückenfreie Bahn erzieltbar war, konnten die groben harten Partikel, die den Verschleiß des Diamanten beschleunigen, vorher abgesaugt werden.
